# ПРОЕКТИРОВАНИЕ КАК ИНСТРУМЕНТ ПОВЫШЕНИЯ ДОЛГОВЕЧНОСТИ АВТОДОРОЖНЫХ МОСТОВ

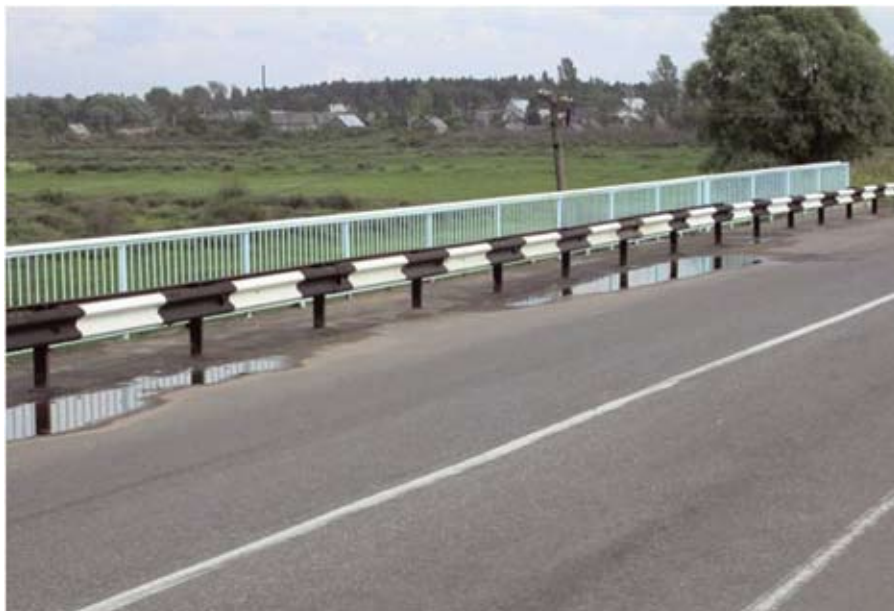
**Рис. 1. Застой воды в средней части имеющих провисание балочных пролетных строений, при среднем проектном продольном уклоне 15‰**

Рассмотрим организацию водоотвода. В проекте продольные и поперечные уклоны идеальны и, с формальной точки зрения, должны обеспечивать отвод воды с мостового полотна и тротуаров. Поэтому проектами предусматривается все меньшее количество водоотводных трубок. Иногда их устройство вообще не планируется — скажем, при достаточно больших продольных уклонах. Такое решение упрощает жизнь проектировщику, строителю и даже отчасти подрядной эксплуатирующей организации. На практике же линии профиля искажаются в силу провисаний (или строительных подъемов) балок, осадок опор, опорных частей, «допусков» при укладке слоев дорожной одежды. Вследствие этого, даже при средних величинах уклонов 15‰ и более, образуются местные застои воды (рис. 1), происходят ее фильтрация в нижележащие конструкции, насыщение их хлоридами, выщелачивание и коррозия. Иногда в этих случаях не спасает даже дренаж. Следовательно, необходимо более часто, с шагом 3–6 м, ставить водоотводные трубки, применяя устойчивые к коррозии лотки и подвесы, например из композитных материалов. Помимо того, нужно повышать качество дренажных каналов.

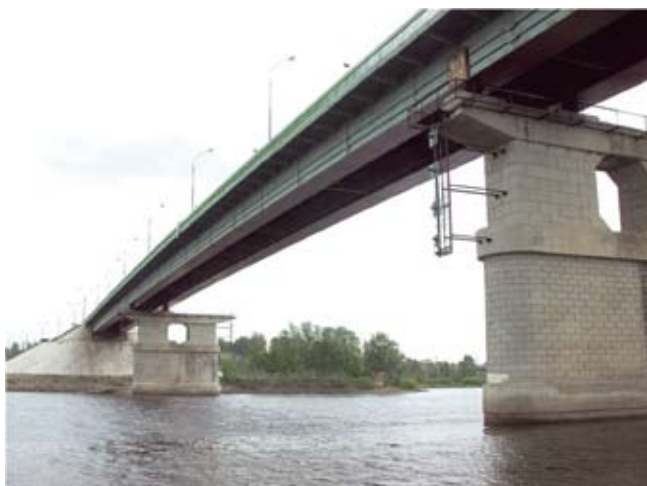
**Рис. 2. Устройство современного пролетного строения под 4 полосы движения на опорах постройки начала XX века**

Особая группа проблем связана с использованием оснований и подземных элементов опор и устоев. Существует негативная тенденция — игнорирование старых оснований опор при капитальных ремонтах и реконструкции МС. Это вызвано справедливыми опасениями проектных организаций за несущую способность оснований опор при отсутствии исполнительной документации (ИД). Очевидно, что в таких условиях нельзя достоверно определить несущую способность подземных конструкций. В результате сотни оснований опор, возведенных всего 50–60 лет назад, преждевременно списываются. Здесь кроется колоссальный резерв повышения эффективности ЖЦ МС. Можно привести множество примеров, когда на опорах даже постройки начала XX века, запроектированных под две полосы гужевой нагрузки, устанавливаются современные пролетные строения под четыре полосы движения (рис. 2). Для исправных, не имеющих кренов опор, при отсутствии ИД, а также в случаях, предусмотренных пунктами

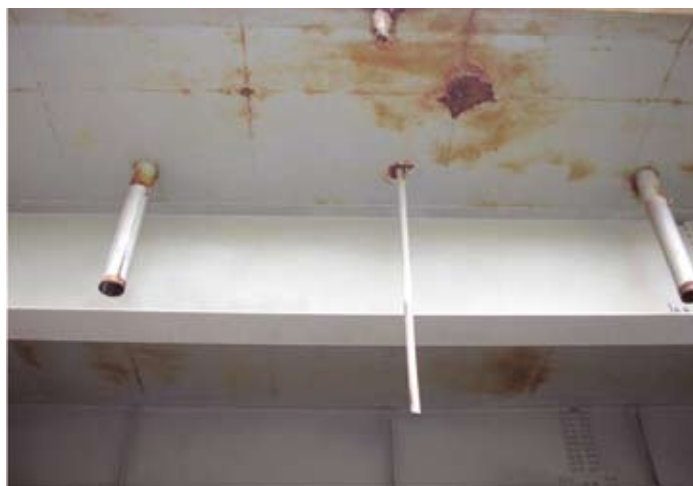
**Рис. 3. Последствия использования для опалубки неизвлекаемых стальных поддонов через 9 лет эксплуатации моста**

Противоречивость проектных решений, с точки зрения обеспечения наибольшего срока службы, ярко проявляется на примере получивших распространение за последние два десятилетия конструкций железобетонных плит в неизвлекаемой опалуб-

ке из металла или других материалов. Парадокс заключается в следующем: упомянутые неизвлекаемые поддоны, казалось бы, удобны при строительстве, упрощают проектирование СВСиУ и создают благоприятный внешний вид, ведь протечек под ними не видно, но это как раз идет вразрез с принципом долговечности. Ведь протечки нужно отслеживать на ранних стадиях, а спрятанная в поддоне плита при повреждении гидроизоляции становится аккумулятором влаги и хлоридов, что способствует распространению коррозии. Очевидно, что это накопление проявится скачкообразно, неожиданно и в непредсказуемых местах (рис. 3), причем ремонтировать такую плиту будет нецелесообразно, ее придется заменить. Рекомендации в данном случае просты: бетонные поверхности МС должны быть открыты снизу, чтобы можно было отслеживать протечки на начальной стадии развития и определять места их расположения в плане.
